**CERTYFIKAT**  
badania zgodności higienicznej

<b>Badana seria urządzeń</b>	Kanał wentylacyjny prostokątny – kolano patrz załącznik 1												
<b>Zlecniodawca/producent</b>	Karpol Sp. z o.o., Al. Wojska Polskiego 66, 64-920 Piła, Polska												
<b>Data/miejsce badania</b>	24.06.2013, Instytut Higieny Powietrza, Kurfürstenstraße 131, 10785 Berlin, Niemcy												
<b>Inżynier badający</b>	Dipl. Ing. (FH) Jacob Kornack												
<b>Kryteria badania</b>	W ramach badania zgodności higienicznej sprawdzono istotne wymogi* zawarte w normach zaznaczonych znakiem „√”:

**Załącznik 1 Badana seria urządzeń**

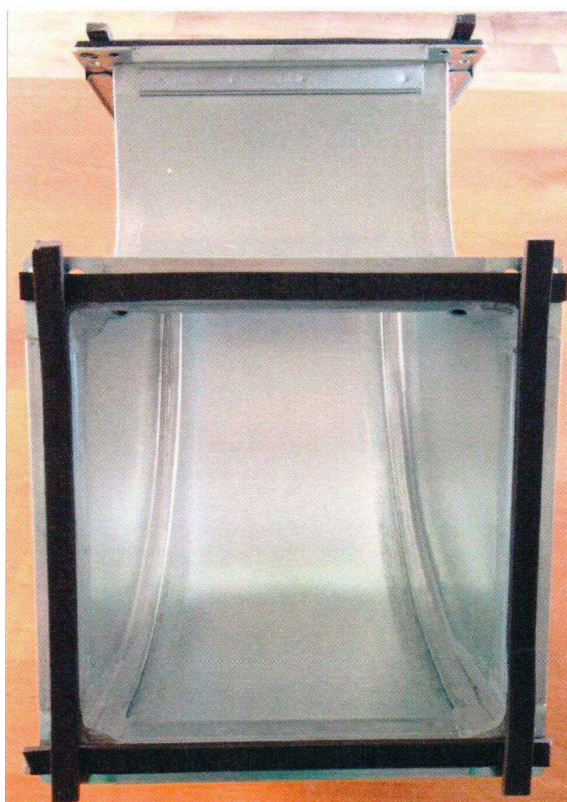
Fot. 1 Badany model

W celu przeprowadzenia badania zgodności higienicznej przez Instytut Higieny Powietrza w Berlinie zleceniodawca dostarczył model (kanał wentylacyjny o przekroju prostokątnym – kolano). Poniżej znajduje się opis modelu (patrz również zdjęcie 1):

Nazwa modelu:	Kanał wentylacyjny o przekroju prostokątnym – kolano
Kąt:	90°
Rok produkcji:	2013
Rama:	nałożona, spawana punktowo
Stan produktu:	czyszczony po wyprodukowaniu, otwór zamknięty folią klejącą, gotowy do wysyłki
Wymiary (wewnątrz wys. x szer):	200 mm x 200 mm
Materiał kanał:	blacha stalowa ocynkowana i pokryta
Materiał rama:	blacha stalowa ocynkowana i pokryta
Prowadnice:	nie
Usztywnienia:	nie
